**AUDITORÍA DE SEGURIDAD VIAL DE LA CONECTANTE OCCIDENTE – NORTE
DE LA INTERSECCIÓN DE LA AC 80 CON AV. CARACAS**

INFORME FINAL
Versión 1.0

Transmilenio S. A.

CISA INGENIERÍA LTDA.

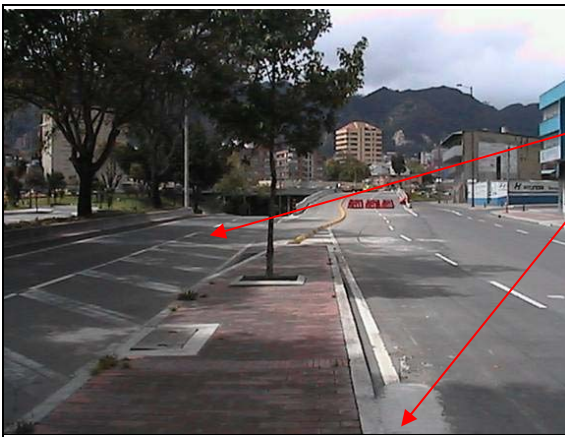
Ilustración 7. Problema Alineamiento Horizontal Giro hacia conectante, deficiencias en demarcación - Tramo I

Vista occidente- oriente donde se muestra la bifurcación de la calzada de Transmilenio, ingresando por el carril izquierdo de la conectante. Se observa la señalización de piso borrosa y se sugiere señalización vertical/horizontal para indicar dicho giro.

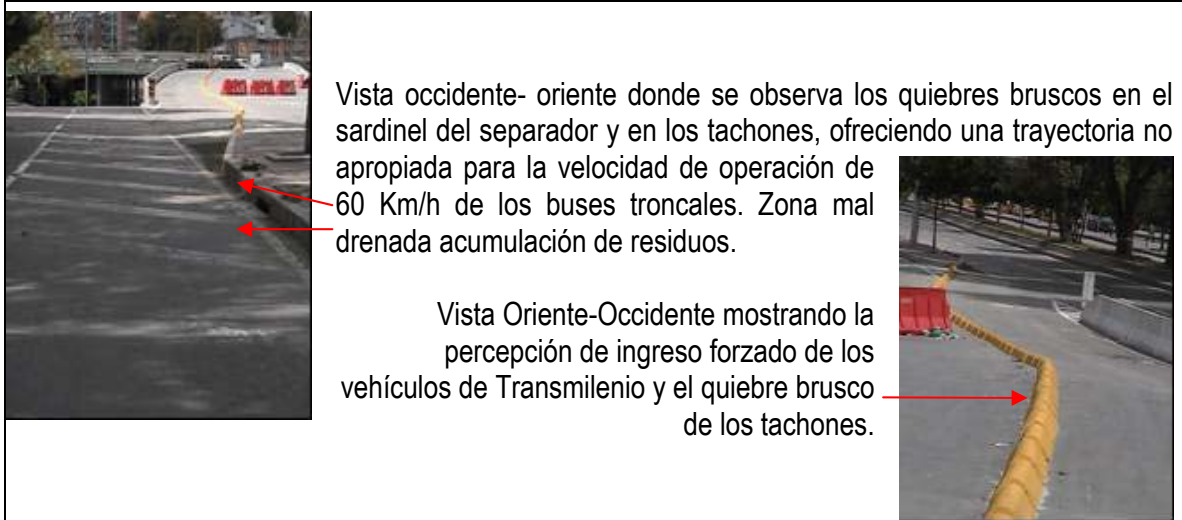
Ilustración 8. Problemas de Quiebres bruscos, irregularidad en tachones, separadores y bordes - Tramo I

Los efectos desde el punto de vista operativo, debido a que en los puntos de quiebre no se acomodó o diseñó una curva horizontal (Ej. PI#1 K0+019.57 del levantamiento), se reflejan en la velocidad de operación, puesto que en la bifurcación de la calzada la velocidad de los vehículos de Transmilenio es cercana a la velocidad de operación del corredor 60 Km/h, por lo tanto el radio mínimo debe ser cercano a 220 m, sin embargo, actualmente no existe ningún radio de giro.

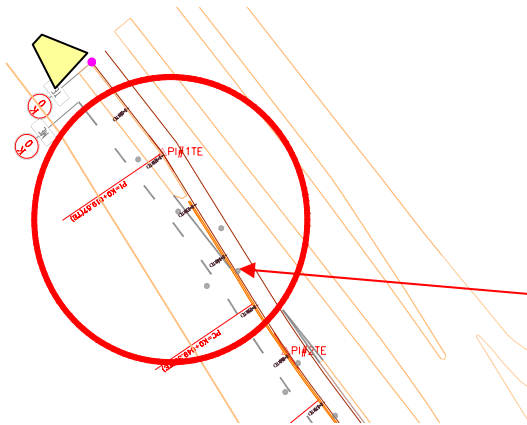
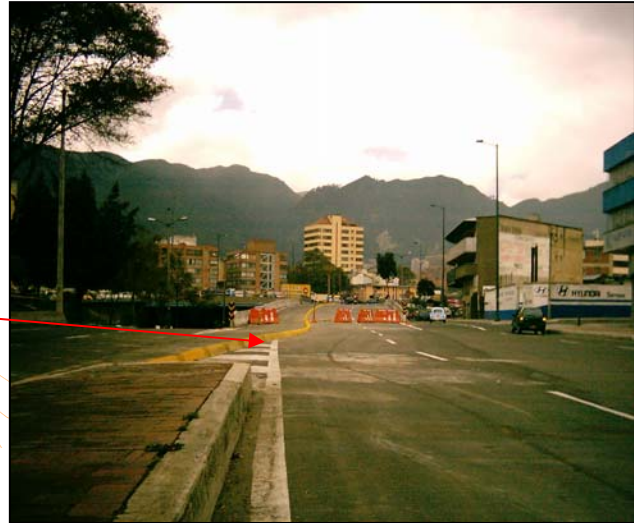
Ilustración 10 Demarcación incorrecta de curvatura de acceso a conectante

Con relación a la calzada mixta de este tramo, en la entrada a la intersección sobre la Avenida calle 80, la señalización induce al conductor a estrellarse con la tacha que separa la calzada Transmilenio, debido a la presencia de una curvatura que no está demarcada correctamente.

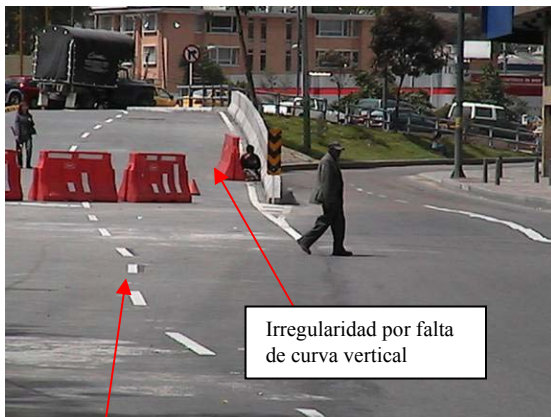
Defectos en la demarcación que desorienta a los conductores. Defectos en alineamiento vertical.

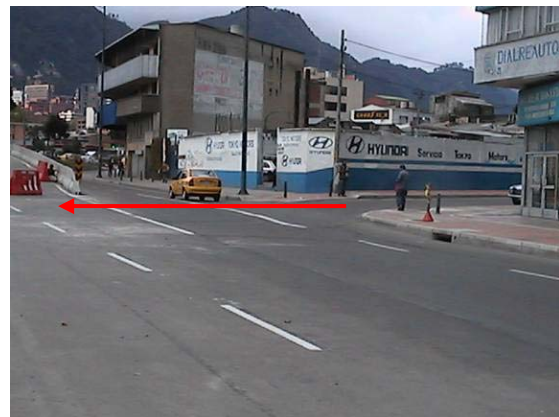
Cruce peligroso sin visibilidad, entre los vehículos que vienen de la Carrera 20 para continuar por la rampa, con los que continúan por la Av. Caracas. Debe impedirse.

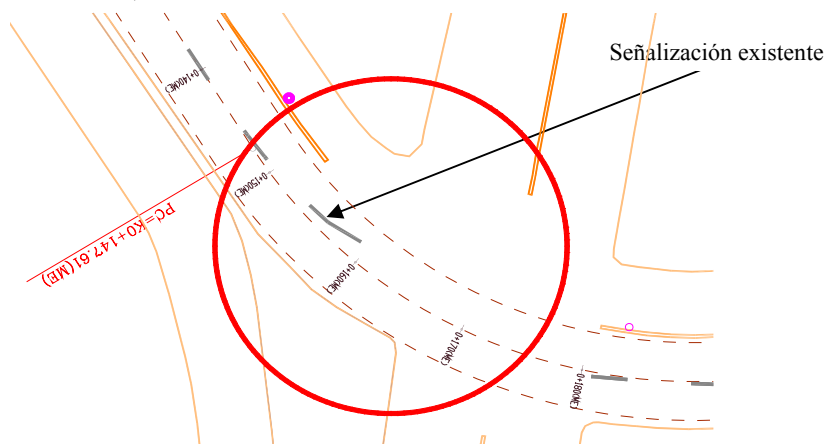
Ilustración 12 Esquema de los defectos en alineamiento de la demarcación en curva

- En el cruce de la conectante con la calzada occidental de la Avenida Paseo de los Libertadores, la señalización horizontal desvía al conductor hacia la calzada Transmilenio.

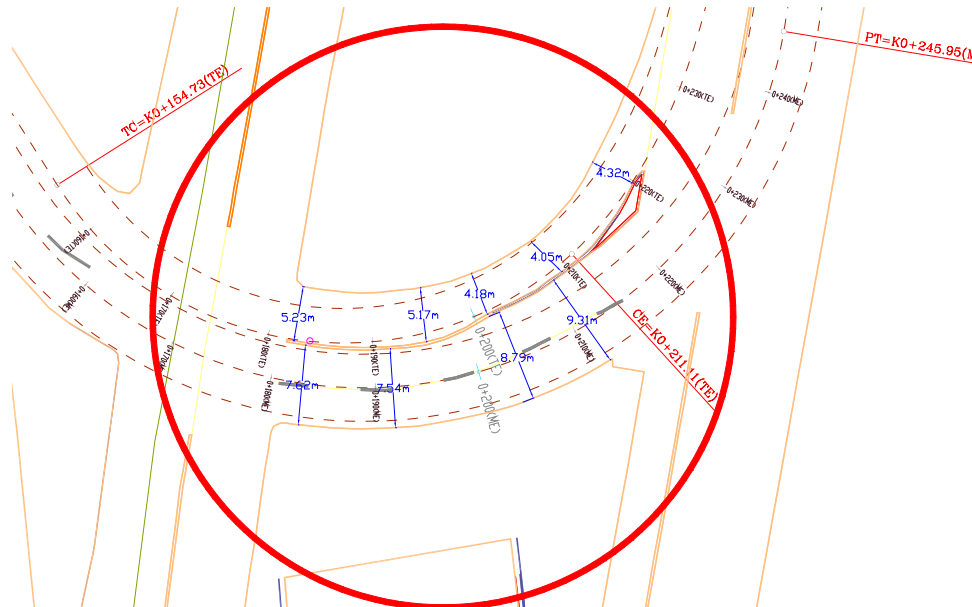
Ilustración 13 Anchos de Calzada variable en curva de la conectante

- Variación irregular del ancho de calzada:
 - Se evidencia irregularidades en el manejo de los anchos de carril principalmente en el tramo de salida como se puede ver en el levantamiento topográfico, por ejemplo para la calzada de Transmilenio se observan anchos de 5.23 m, 5.17 m, 4.19 m, 4.05 m, etc.

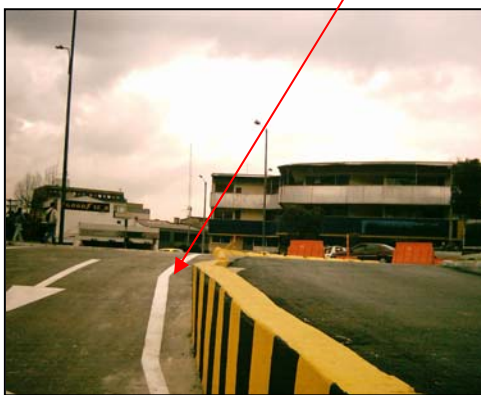
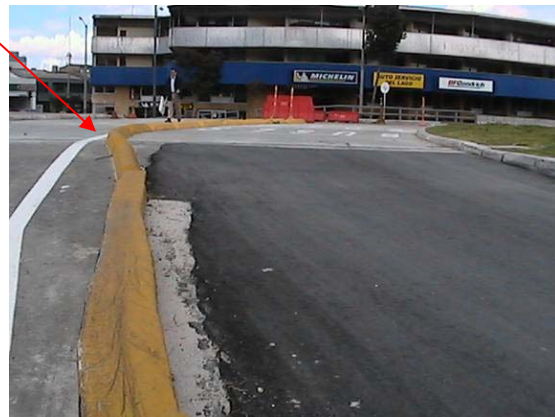
Ilustración 14 Irregularidades en las curvas del separador y las demarcaciones - conectante

- Se presentan irregularidades en la trayectoria del separador que continúa con el muro, en las mismas condiciones. Adicionalmente, la demarcación de borde de calzada está pintada con tramos rectos en lugar de elementos curvos que correspondan al diseño geométrico en planta. Irregularidad en la textura de la superficie del pavimento.

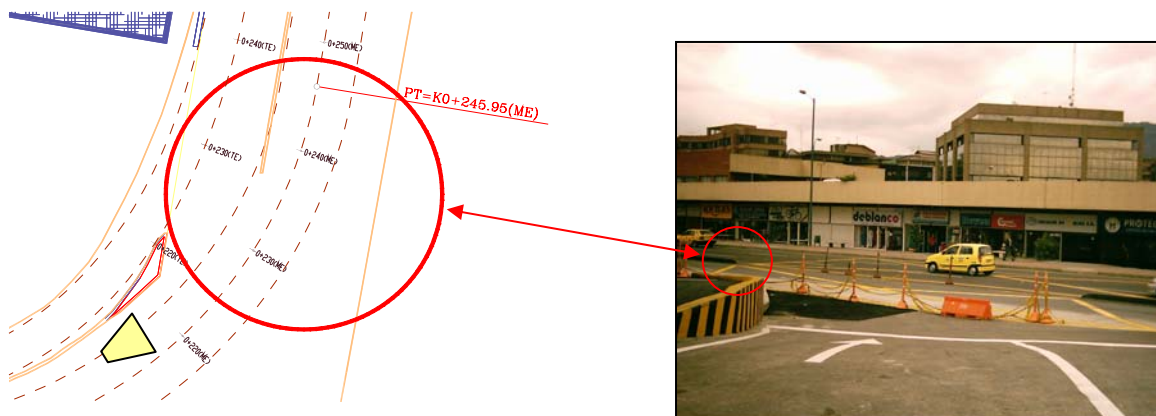
Ilustración 15 Problemas en trayectoria de los carriles y diferencia de nivel en las calzadas que necesitan protección

- Con relación al diseño en planta, se observa que la trayectoria del carril mixto izquierdo se choca o pasa sobre el sardinel o separador en concreto existente.

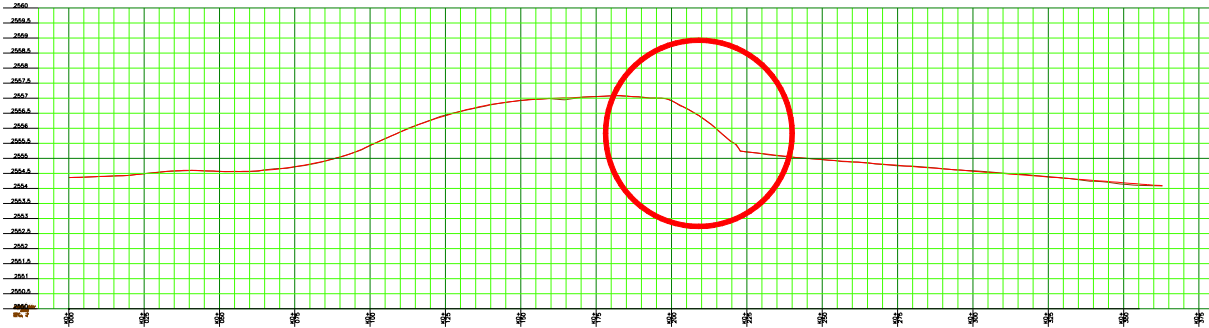
Ilustración 16 Perfil longitudinal donde se aprecian las irregularidades en el alineamiento vertical de la conectante. Carril Transmilenio.

- Adicionalmente, la calzada Transmilenio no tiene curvas verticales en la salida lo cual incide en la seguridad del conductor convirtiéndose en una zona de riesgo inminente, como se observa en la gráfica siguiente.

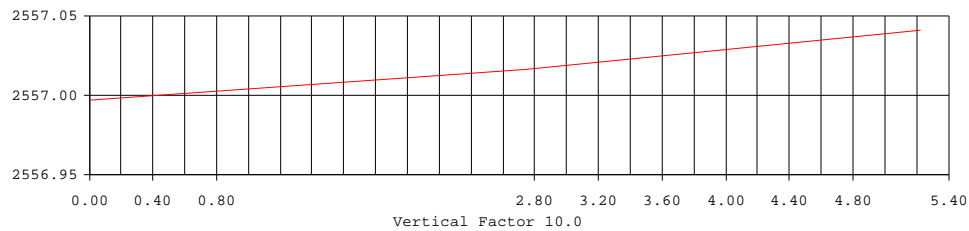
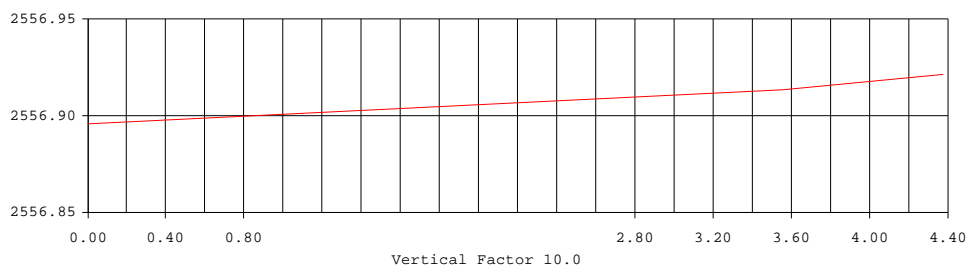
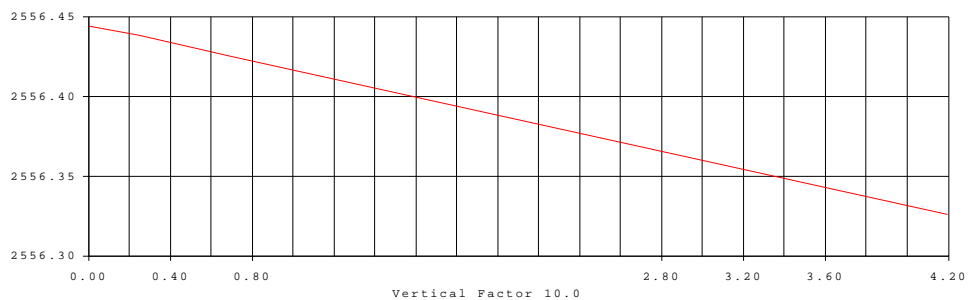
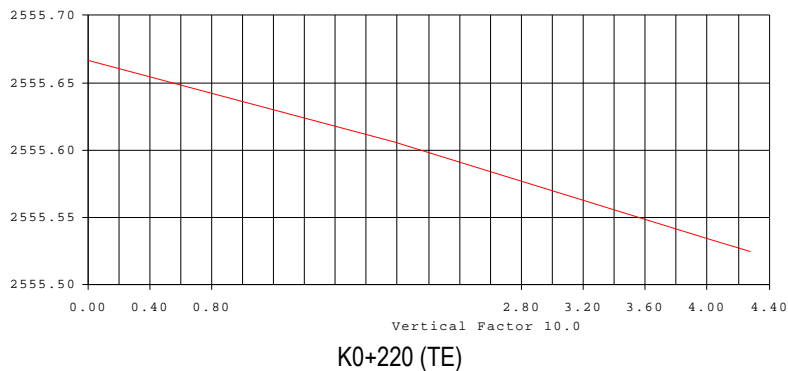
Ilustración 17 Secciones transversales indicando peraltes de la conectante

- La inclinación del borde de la calzada debe corresponder al porcentaje de peralte necesario de acuerdo al peralte máximo ($e_{m\acute{a}x}$) establecido, para este caso no debe ser inferior al 4%, lo anterior no se cumple en la calzada Transmilenio Oeste-Norte, tal como se aprecia en las gráficas siguientes, donde se presenta en las dos últimas el peralte al contrario de lo establecido.

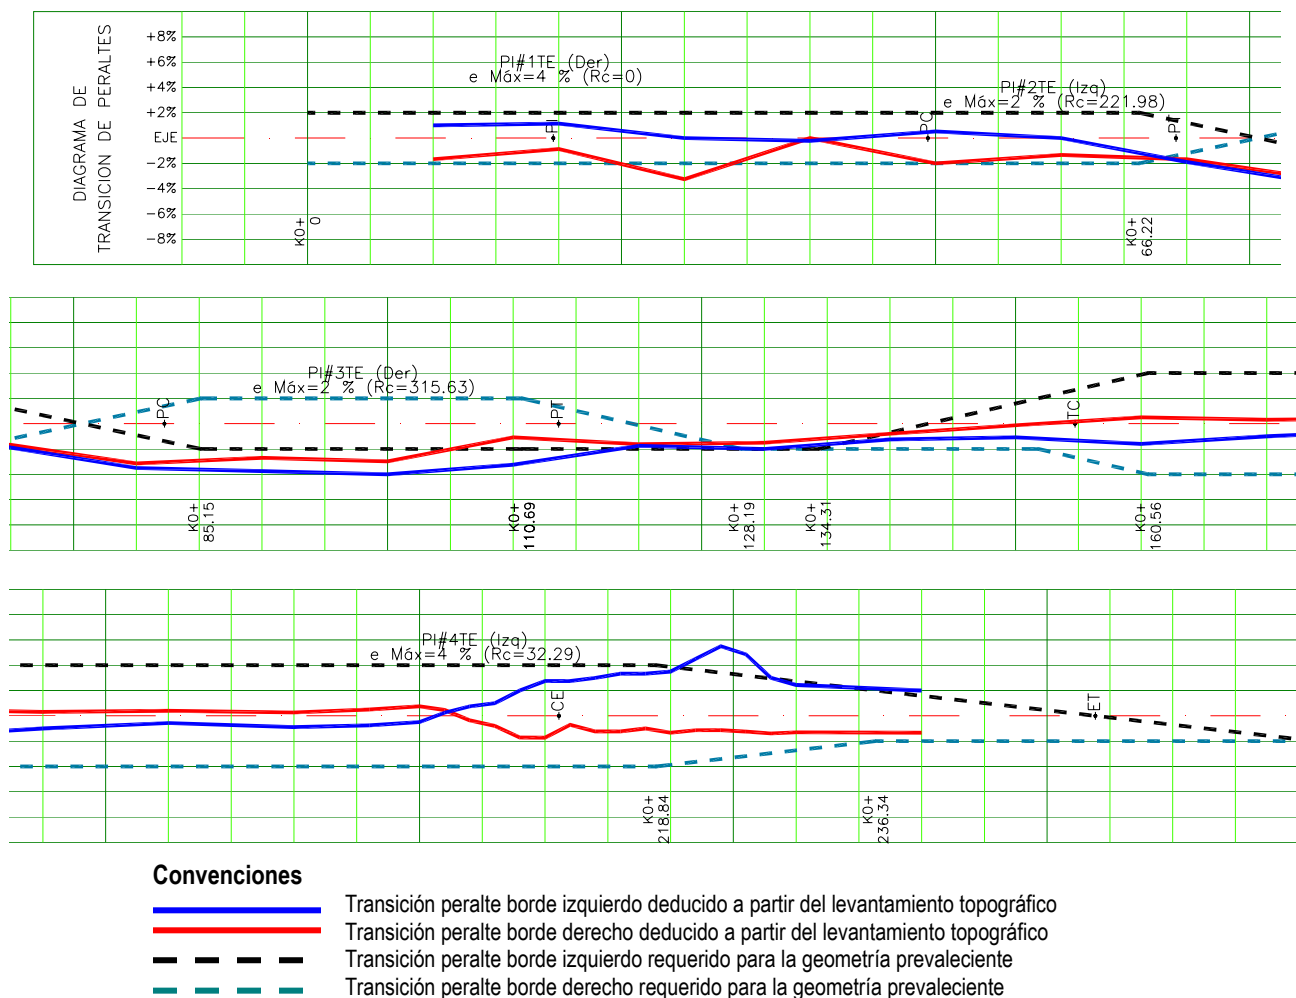
Ilustración 18 Diagramas de peraltes de la conectante

- Al Comparar el diagrama de peraltes existente con el deber ser (requerido), se aprecia que no hay coordinación entre el diseño en planta y el diseño de rasante, los peraltes son irregulares, contrarios e insuficientes para las velocidades de operación.

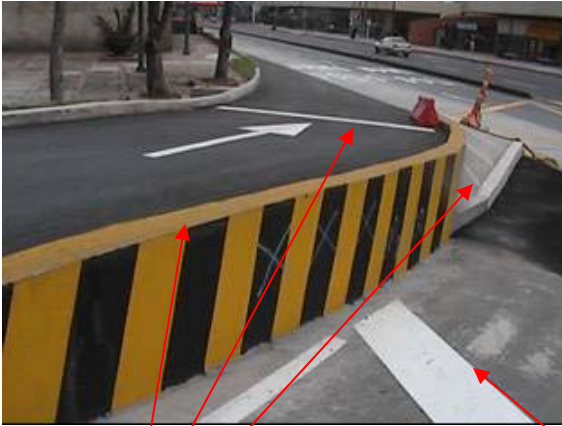
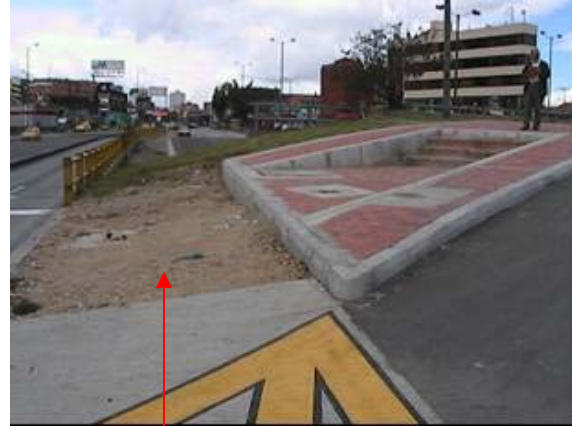
Ilustración 20 Defectos en la salida de la conectante a la Autopista Norte

- Peralte con pendiente contraria
- Muro sin pintar.
- Protección necesaria por diferencia de nivel entre calzadas adyacentes
- Andén sin terminar y empalmar
- Demarcación no concordante con el giro y visibilidad de la curva de ingreso.

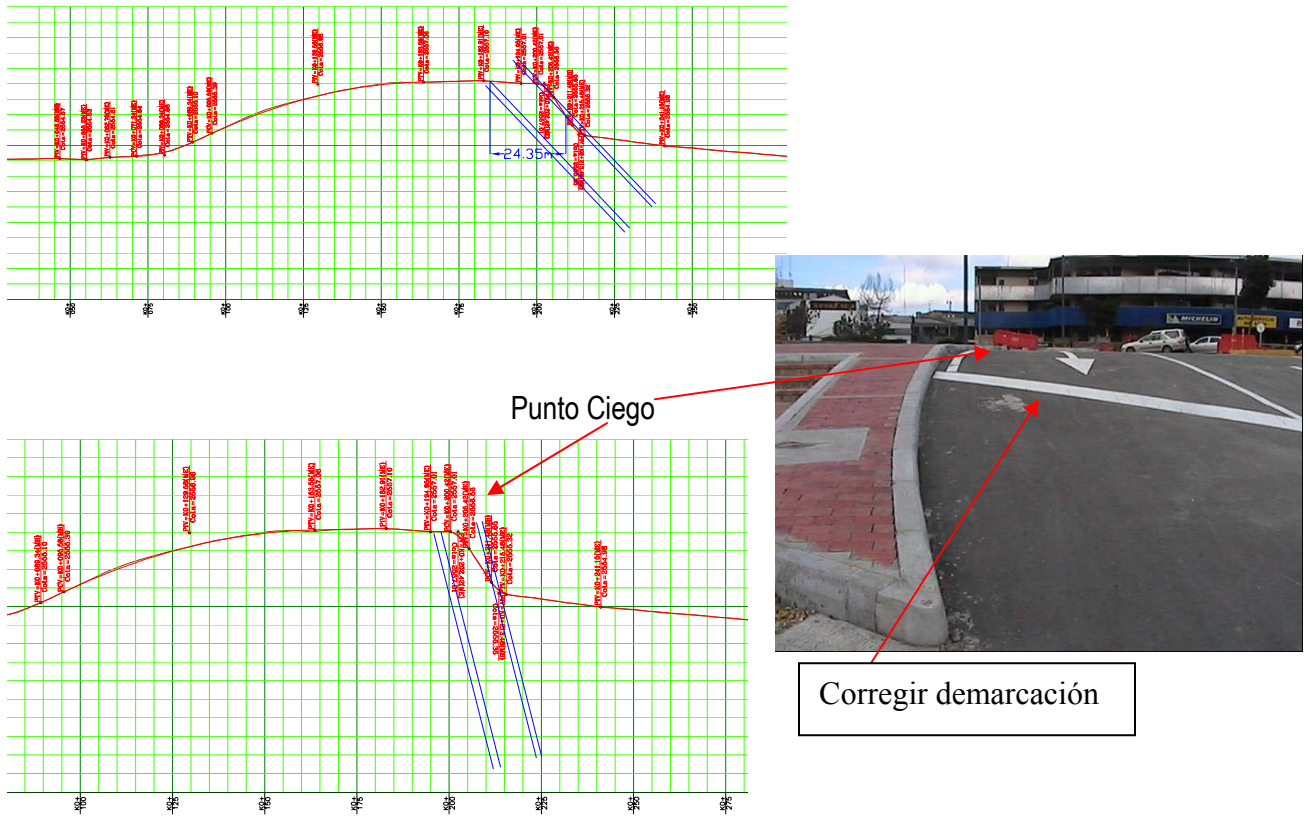
Ilustración 23 Perfiles de la conectante con problemas de visibilidad y demarcación, calzada mixta

En la Ilustración 22 se puede apreciar los perfiles de las calzadas de Transmilenio y mixtas, mostrando el “punto ciego” que se forma a la salida de la conectante, forzando a los vehículos a un comportamiento riesgoso, por ejemplo, cuando el semáforo esté en la fase final del verde y en condiciones críticas de lluvia.

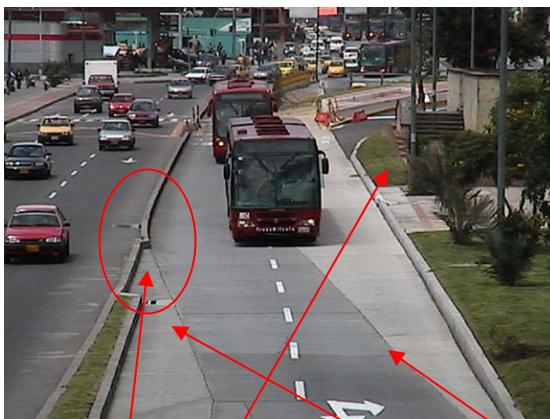
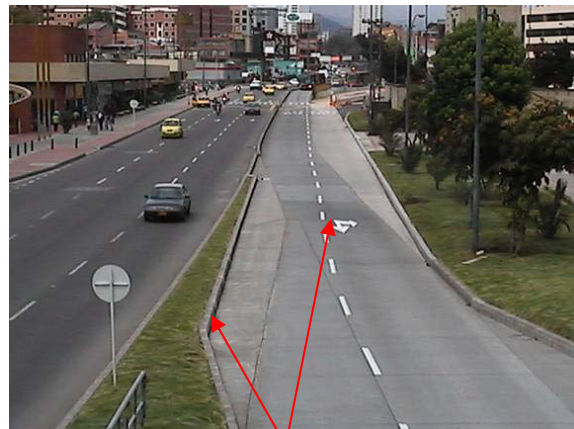
- Con relación a la operación, al instalar el semáforo para controlar la salida de los vehículos mixtos y de Transmilenio que vienen del occidente, se afecta la continuidad de la circulación tal como están funcionando ahora. Además, la salida de los buses de Transmilenio se presenta forzada, por lo que se debe programar la fase semafórica que prevea esta demora.
- Al observar el tramo completo existen tres observaciones:
 - El borde oriental de la calzada de Transmilenio, es irregular y no tiene demarcación de borde, por lo que los buses tienden a alejarse de este carril. (ver foto)
 - Las flechas de giro para indicar el retorno operacional, no corresponden a la norma del Manual de Señalización.

- Borde de calzada irregular. Los buses tienden a alejarse
- Hay insinuado un acceso a la plaza de los héroes, que podría atraer peatones o ciclistas.
- Falta demarcación de bordes
- Flechas irreglamentarias.
- Transición de borde en ángulo
- Cambio de material y color del piso o pavimento hace que el conductor se confunda y perciba una canalización errónea diferente a lo que indica la demarcación de piso.

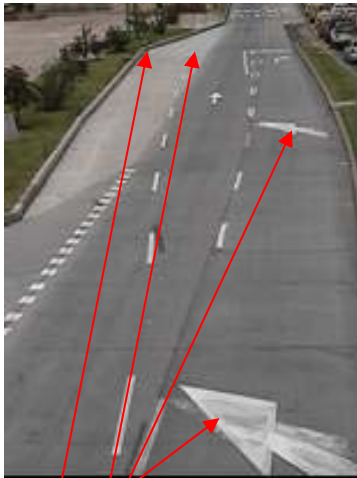
- Señalización confusa. Borrar las que sobren.
- Demarcación lleva hacia el borde de la Plazoleta
- Borde de transición en ángulo

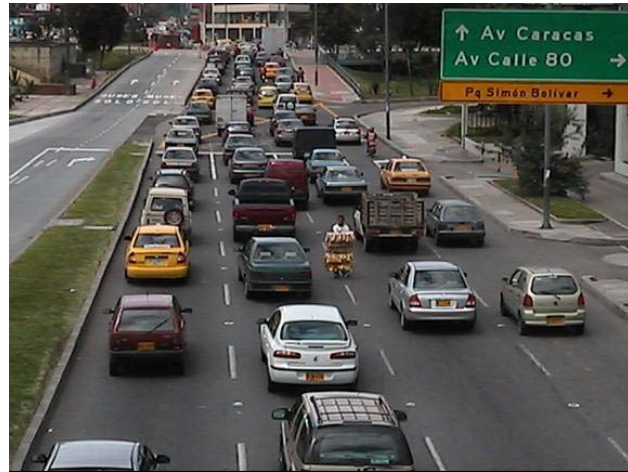
- Actualmente se presentan colas de congestión bastante largas
- Se facilita el giro de los mixtos hacia el Occidente por la Av. Calle 80

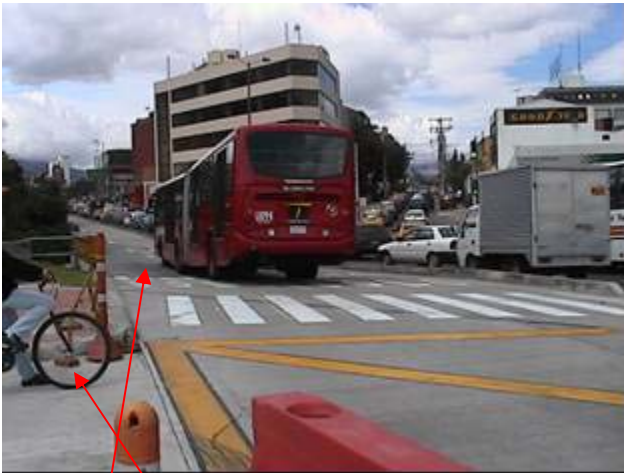
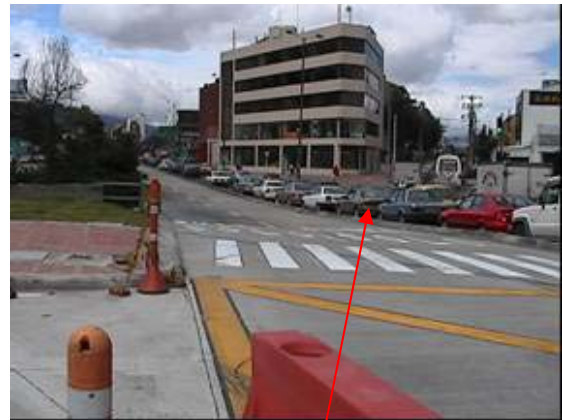
Ilustración 27 Problemas de hundimiento de calzada Transmilenio y congestión calzada mixtos – Tramo V

Salida hacia el sur por la calzada de Transmilenio. Se observa un bache en el lado izquierdo de la calzada

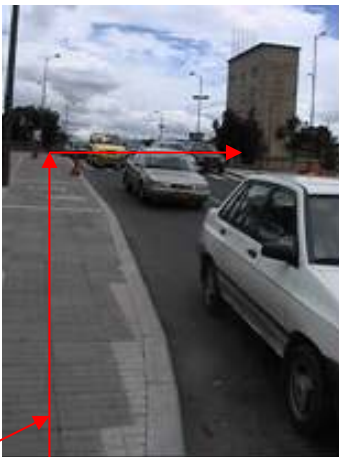
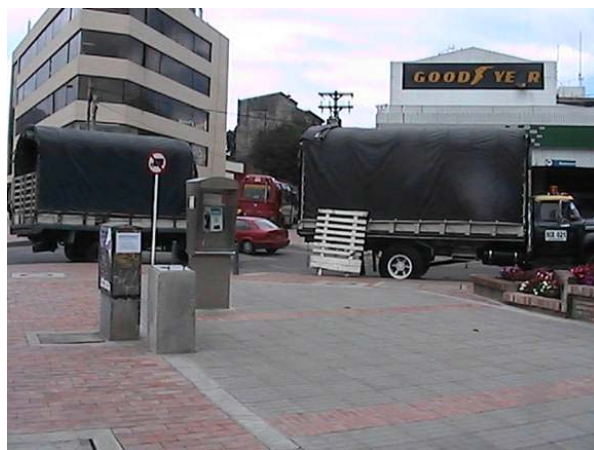
Ilustración 28 Deficiencia Circuito Peatonal muy largo e incumplimiento de normas – Tramo V

Acceso peatonal hacia el norte, para continuar por encima hacia el costado oriental. No hay travesía directa por el tramo

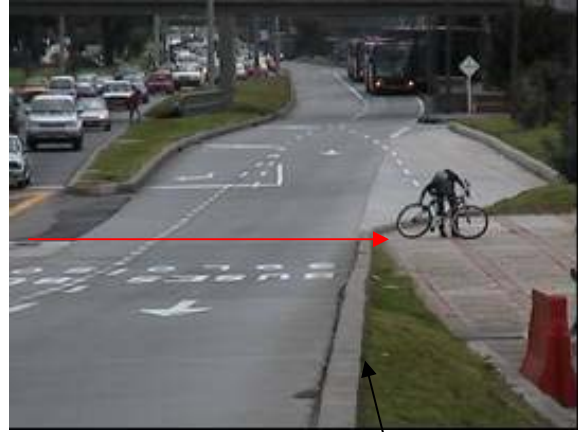
- Uno de los accesos riesgosos al Monumento de Los Héroes.
- Circulación de ciclistas y peatones
- Colocar aislamiento de protección
