**AUDITORÍA DE SEGURIDAD VIAL DE LA CONECTANTE OCCIDENTE – NORTE
DE LA INTERSECCIÓN DE LA AC 80 CON AV. CARACAS**

INFORME FINAL
Versión 1.0

Transmilenio S. A.

CISA INGENIERÍA LTDA.

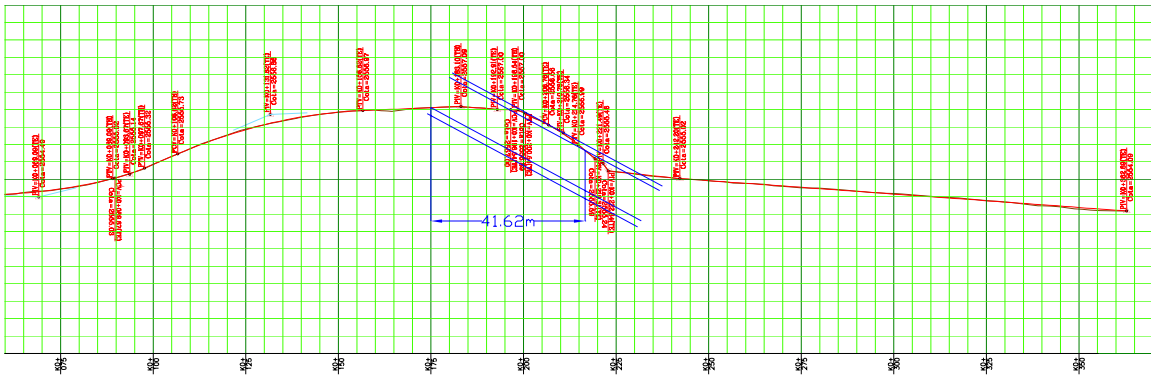
Ilustración 21 perfil alineamiento vertical a la salida de la conectante calzada Transmilenio

Sin embargo, la velocidad específica que debe desarrollar un bus articulado en condiciones de carga máxima a la salida de la curva, puede ser muy baja con el fin de no pegar la carrocería contra el pavimento, lo que entorpecería la operación del semáforo, necesitando más tiempo de verde para el despeje de los buses en cola.

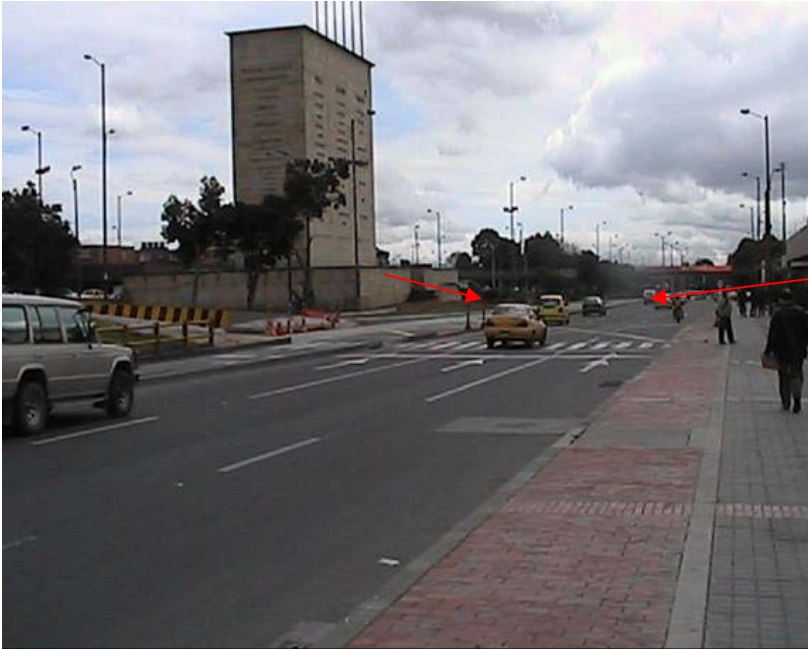
Este tramo actualmente es el que mejor funciona, debido a que no hay interferencias semaforicas.

Sin embargo, cuando se instale el semáforo que habilita la salida de los vehículos que vienen del occidente, se verá afectado el tráfico que viene sentido Norte – Sur (Generación de Colas).

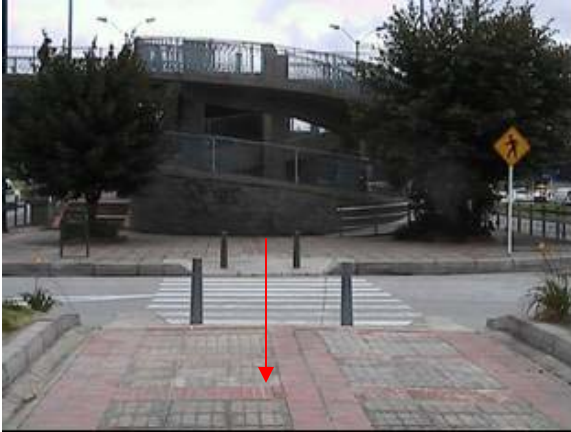
En cuanto al acceso a la plazoleta de Los Héroes, existe una posibilidad segura de acceder por el puente peatonal de la estación de Transmilenio; sin embargo, es posible que los usuarios intenten acceder por otros sitios que son riesgosos, debido al trayecto tan largo por el puente peatonal y no hay un aislamiento de protección para evitar el acceso de peatones.

Único acceso peatonal seguro a la plazoleta del Monumento a Los Héroes.
